**České vysoké učení technické v Praze  
Fakulta strojní**

**Technické problémy  
při uvádění Jaderné elektrárny Temelín  
do provozu**

Ing. František Hezoucký

Habilitační přednáška

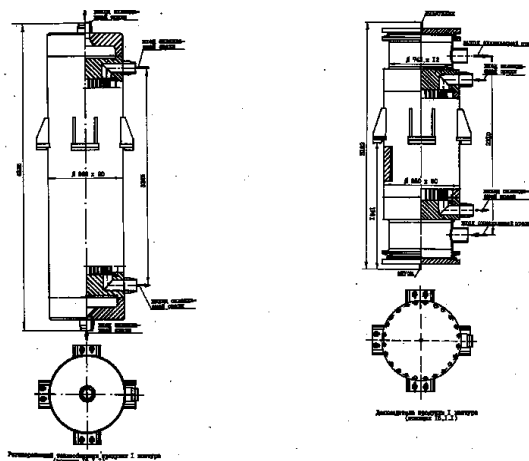
Obr.1. Dva druhy regenerativních výměníků systému doplňování a bórové regulace

Výborná kompaktní konstrukce, avšak chybné výrobní provedení u zahraničního dodavatele způsobilo částečné bypassování spirálové teplosměnné plochy a tím nemožnost dosažení plného projektového průtoku při tak zvaných „horkých zkouškách“ prvního bloku. Díky brněnské KSB, kde jsou stále ještě velmi dobří odborníci, byl plášť nerozebíratelných vysokotlakých výměníků po obvodu rozřezán a po odstranění drobné, ale pro funkci podstatné závady, znovu pod dozorem ITI svařen a výměníky

namontovány zpět - vše během revize zařízení po horkých zkouškách. Protože jsme předpokládali stejnou závadu i na regenerativních výměnících systému doplňování 2. bloku, byly výměníky zdemontovány a upraveny ještě před započítáním horkých zkoušek 2. bloku, takže na 2.bloku se již tato závada neprojevila.

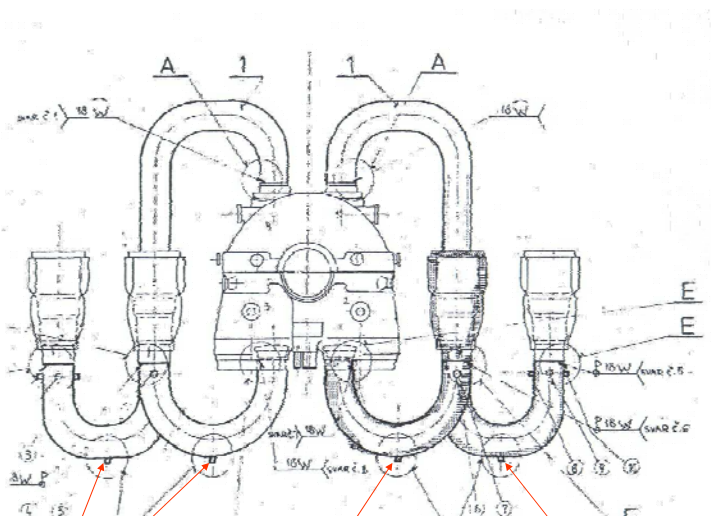
Během minuty provozu již při prohřívání turbíny docházelo ukmitávání odvodnění v dolní části převáděcích potrubí, mezi VT regulačními ventily a VT dílem turbíny. Rovněž některé teploměrné jímky nevydržely dlouhodobý provoz. Lom byl únavový a bylo zřetelné, že je způsoben vysokofrekvenčními vibracemi převáděcích potrubí.

Obr.2. Pohled na VT díl turbíny zepředu. Vidět jsou 4 ventilové komory a převáděcí potrubí. V dolní části (označené šipkou) jsou odvodňovací nátrubky

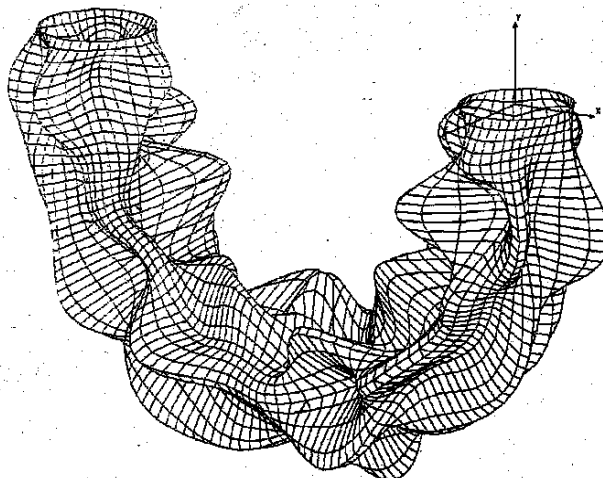
Obr. 3. Matematické modelování membránových (skořepinových) vibrací převáděcího potrubí

Příčiny vibrací byly nalezeny – membránové (skořepinové) chvění převáděcího potrubí. Avšak hledání způsobů jejich odstranění nebylo vůbec jednoduché a vyžádalo si tři měsíce intenzivního studia problémů a diskuse nejefektivnějších úprav – a následně další tři měsíce pro jejich realizaci.

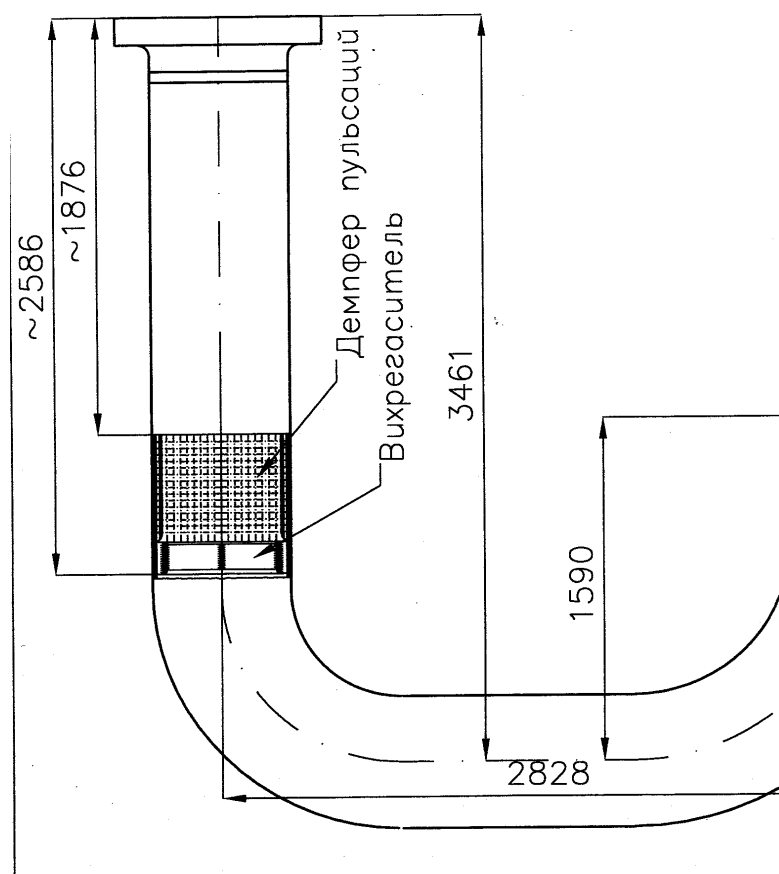
Obr. 4. Návrh tlumiče prof. Zarjankina

Počátkem ledna 2001 jsem pozval i známého specialistu na proudění, prof. Zarjankina, s nímž byly diskutovány možné úpravy. Jeho návrh, jehož cílem bylo rychlé řešení, které by umožnilo pokračovat ve spouštění a získat čas pro řešení trvalé, spočíval ve vložení tlumiče do převáděcího potrubí. Řešení mělo řadu nevýhod, včetně obav z nedosažení plného výkonu turbogenerátoru, či obav z destrukce tlumiče a poškození turbíny jeho částmi.

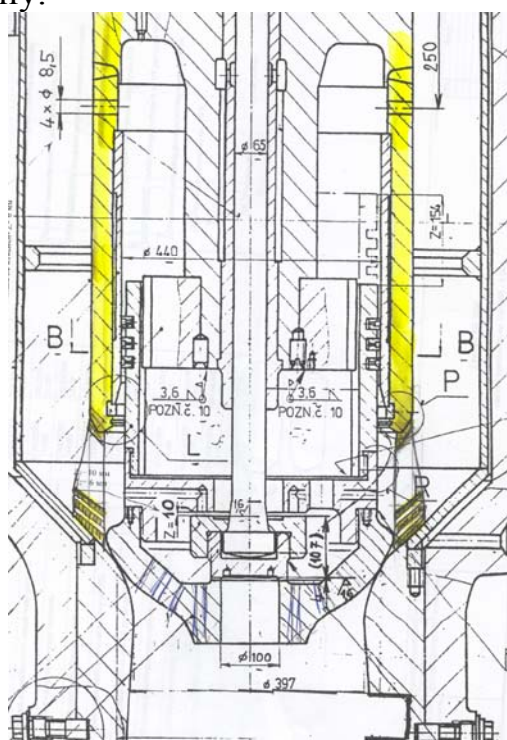
Obr.5. Ideový návrh muffleru pro regulační ventil temelínských turbín (F.Hezoučský)

V článku je popsán prakticky stejný problém, který nás trápil na ETE. Způsob řešení pomocí tlumiče (muffler) se shodoval s návrhem prof. Zarjankina s tím rozdílem, že tlumič byl vsazen na vstup páry před škrtící kuželku a byl v činnosti jen při malých otevřeních ventilu - až do otevření, při kterém již ve ventilu nedocházelo ke kritickým podmínkám proudění páry. Dne 30.1.2001 jsem předložil a s pracovníky Škoda Energo diskutoval ideový návrh tlumiče pro VT regulační ventily.

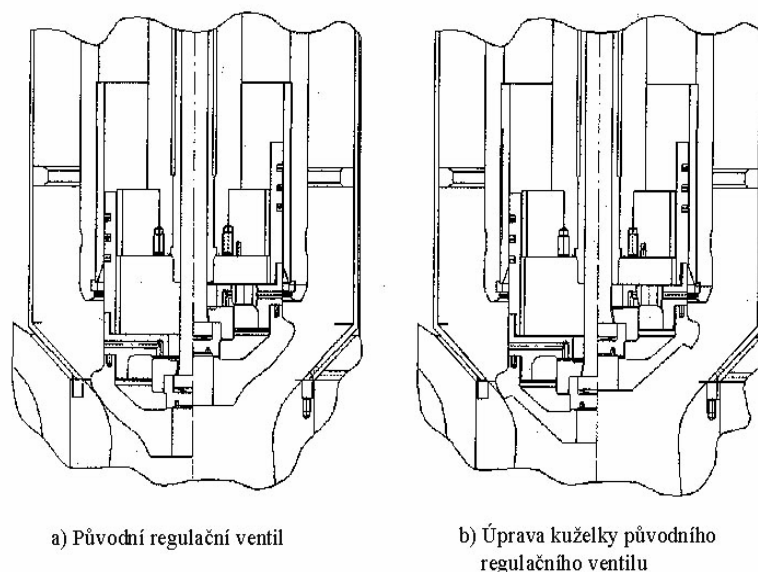
Obr. 6. Návrh dočasné úpravy kuželky „podseknutím“ (prof. Šťastný)

Do konce měsíce dubna byla turbína ještě několikrát odzkoušena a byly provedeny plánované zkoušky i některá potřebná měření. Úprava regulační kuželky „podseknutím“ přinesla zlepšení zhruba čtyřnásobné, ale to znamenalo pouze prodloužení času do únavového ukmitání odvodnění.

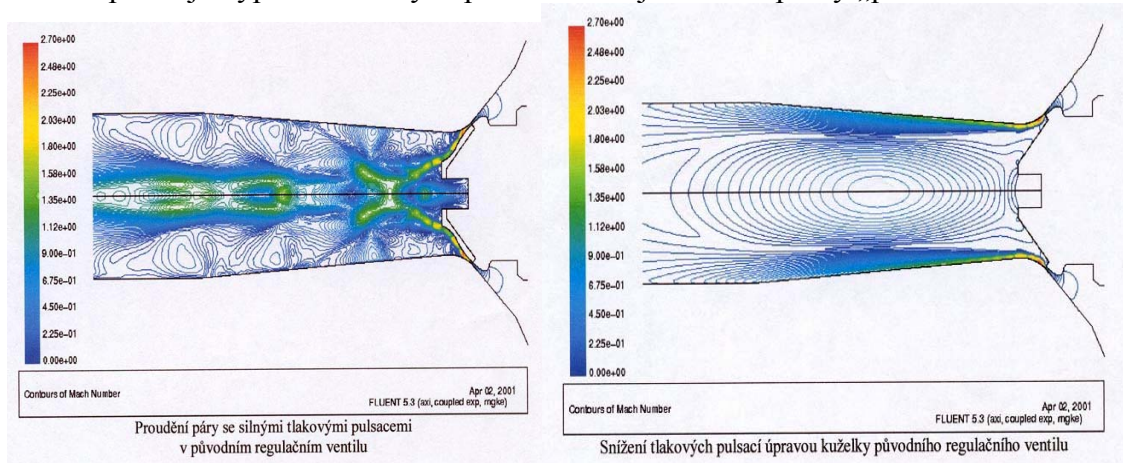
Obr. 7. Dole vlevo je výpočet proudění se silnými tlakovými pulsacemi pro původní ventil. Vpravo je výpočet tlakových pulsací ukazující efekt úpravy „podseknutím“.

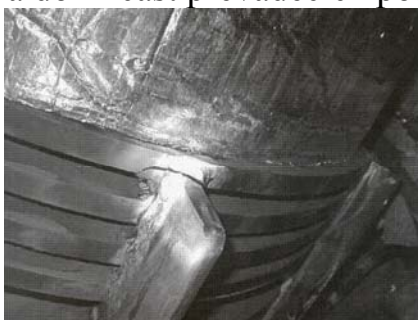
Tlumící žebra nasazená na dolní část převáděcích potrubí popraskala. (Obr.)

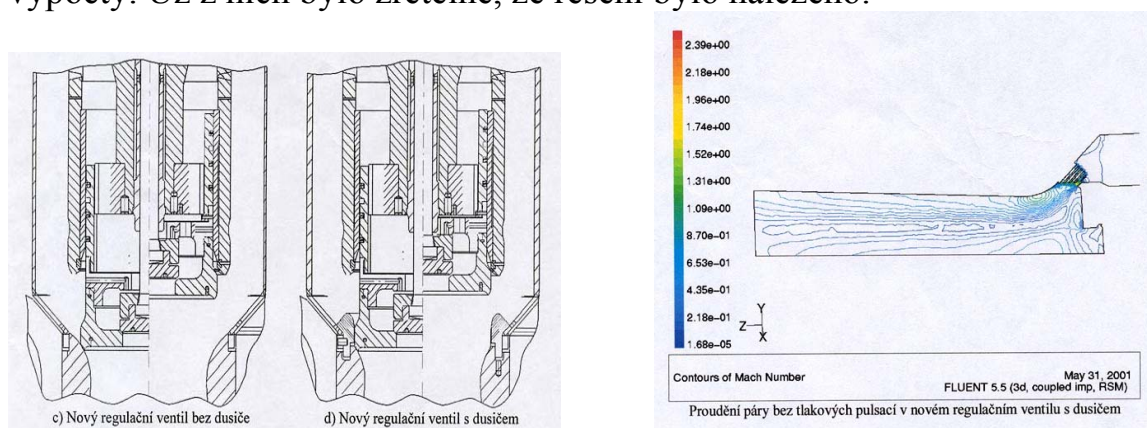
Obr.8. Návrh nové kuželky VT regulačního ventilu a nové kuželky s mufflerem. Vpravo výpočet proudění demonstrující účinek muffleru

Škoda Energo spolu s prof. Šťastným zpracovala návrh zcela nové kuželky a kovaného tlumiče (obr. dole) s šikmými vrtanými otvory, v nichž při nízkých výkonech dochází ke škrcení páry tak, že v dýze umístěné za kuželkou je již proud páry uklidněn a hluboko v podzvukové oblasti. Prof. Šťastný provedl výpočty. Už z nich bylo zřetelné, že řešení bylo nalezeno.

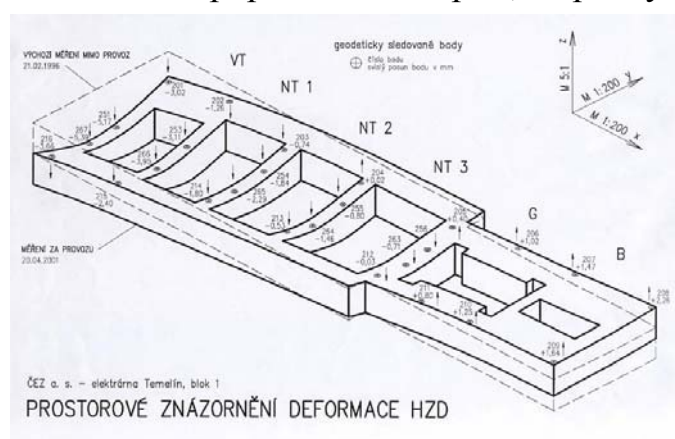
Od prvních jízd turbíny bylo možné občas pozorovat nepříliš velký rubbing rotoru, zejména při připojování parního ohřevu separátoru-přihříváče mezi VT a NT díly. Poslední jízda TG v etapě do 55%  $N_{nom}$  25.dubna však byla těžká, stroj byl odstaven z důvodu enormního chvění indikovaného zejména na prvním NT dílu a doběhl ve zkráceném čase, který svědčil o intenzivním brždění rotoru při jeho doběhu. Po otevření průtočné části NT 1 bylo indikováno její poškození a z toho vyplynulo rozhodnutí otevřít a prověřit průtočnou část i zbývajících dvou NT dílů. Rubbing byl zjištěn pouze na NT 1. Rotor prvního NT dílu byl ohnut a modré zabarvení oceli rotoru svědčilo o dosažení až popouštěcích teplot, ucpávky ve střední části diabola zničeny

v dolní části statoru. Analýza příčin rubbingu nebyla jednoduchá, protože snaha hledat příčiny mimo vlastní dodávku, obvyklá v dodavatelské praxi, problémy občas zamlžuje. Nicméně pro hledání řešení je správná analýza nutná. Příčinou byla specifická konstrukce turbíny a jejího uložení na horní, na

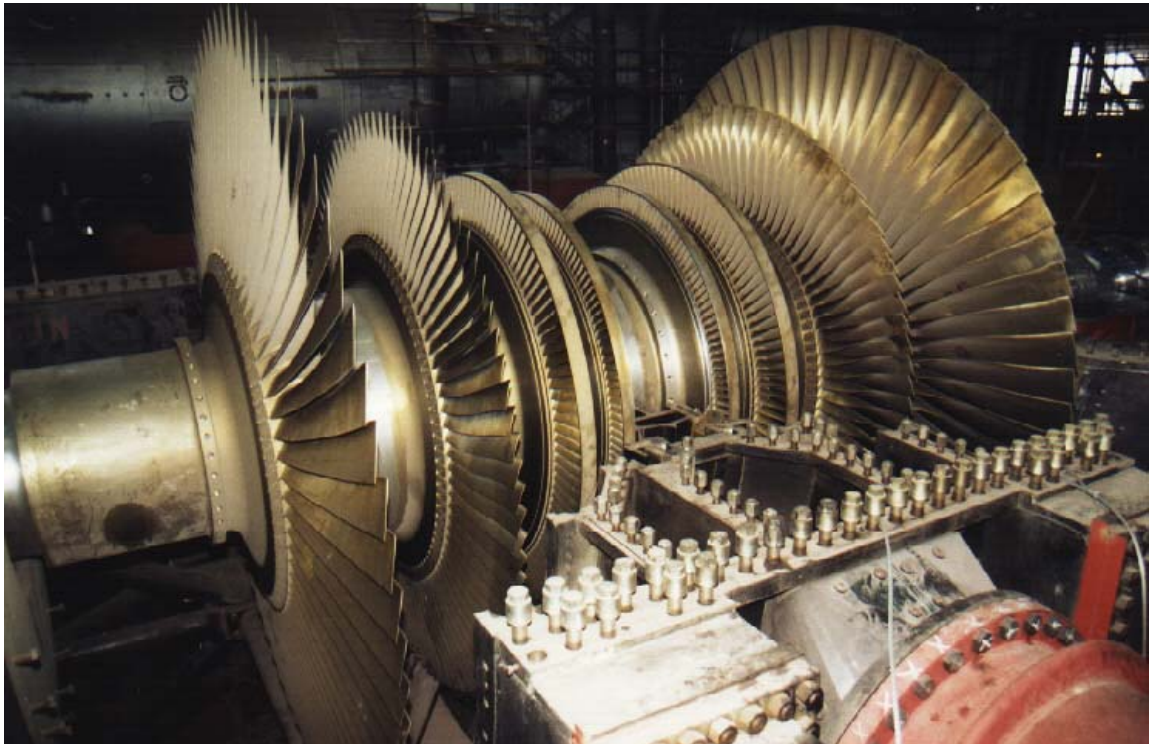
Analýza ukázala, že některé efekty způsobují zvětšování dolní vůle mezi statorem a rotorem, jiné její zmenšování. Další efekty byly oceněny jako zanedbatelné – viz tabulka rozboru příčin na následujících stranách.

Obr. 11. Pohled na NT rotor. Vpravo dole (červený) je přívod páry ze separátoru-přehříváče, po jeho stranách jsou nosné konzoly statoru, opírající se o podélník HZD.

- byl změněn postup vyrovnávání rotoru TG („háčkování“),
- tepelně zaizolováno potrubí přívodu páry z přehříváku do NT dílu pro omezení ohřevu nosných konzol statoru a snížení kondenzace páry na vstupu do NT dílů,
- uvolněny podélné klíny pro fixaci statoru vůči kondenzátoru,
- navrženy režimové změny
- realizována bezkontaktní on-line měření vůle mezi statorem a rotorem, aby bylo možné studovat vlivy různých režimových změn na změnu vůle,
- realizovány pružné (odskakovací) labyrintové ucpávky v tělese statoru.

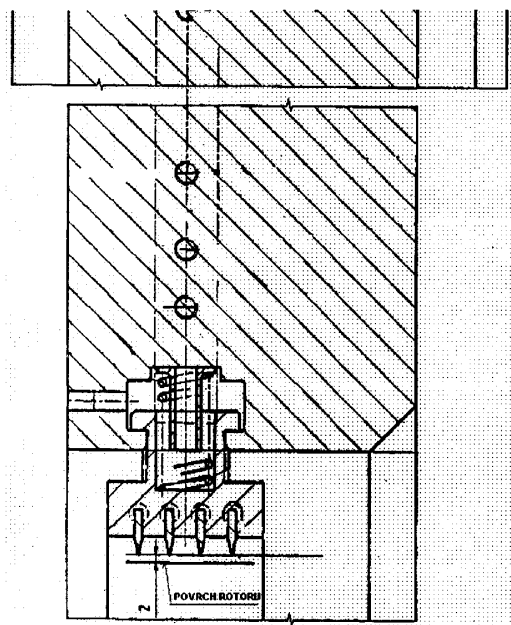
Obr. 12. Řez odpruženou (odskakovací) ucpávkou NT rotorů

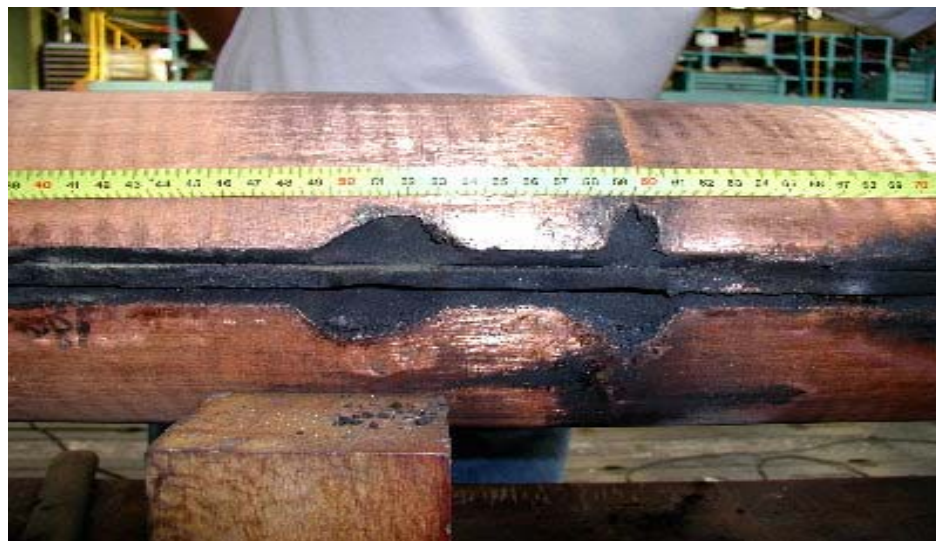
Zkrat byl určen v obvodu buzení. Po demontáži rotoru, jeho odtransportování k výrobci (Brush Plzeň, dříve Škoda ETD) rotor rozebrán a zjištěn mezipólový zkrat budících přívodů.

Obr.14. Detail mezipólového zkratu budících přívodů

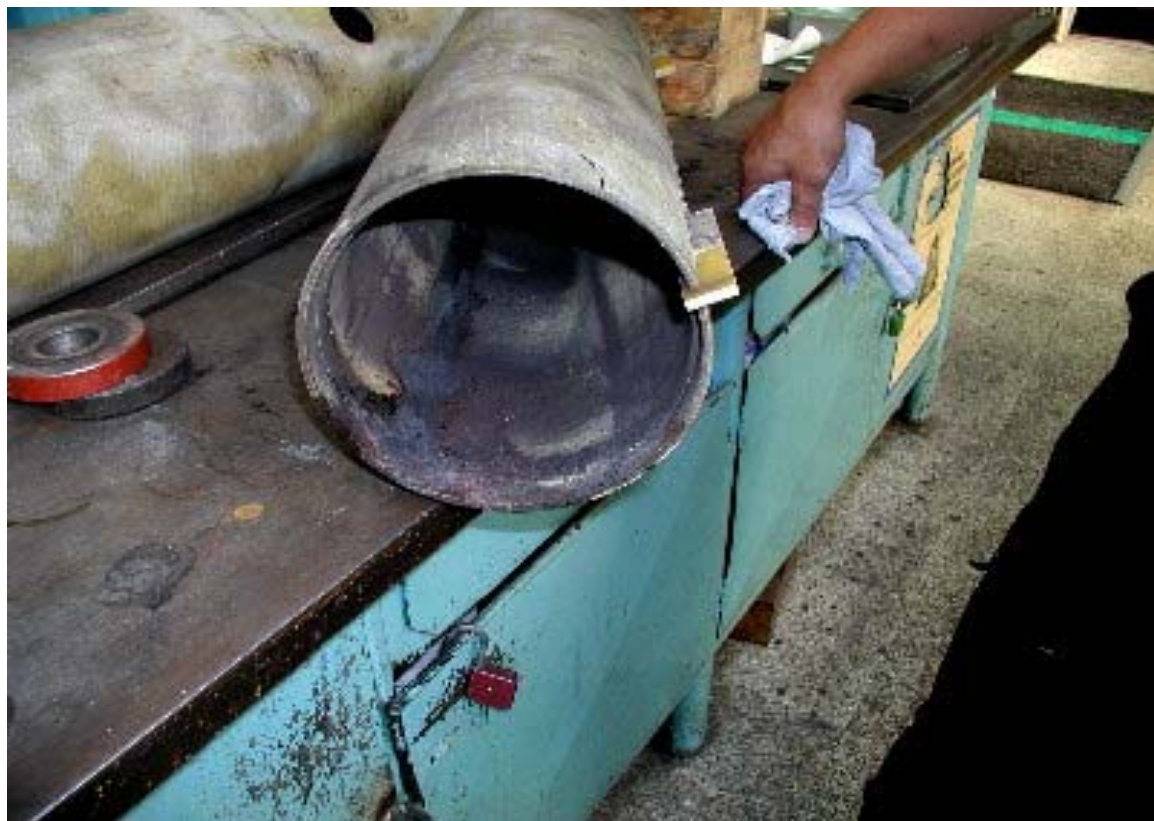
Obr.15. Sklotextitová isolační trubka se stopami spalín po zkratu

*"hlavní příčinou defektu rotoru #051795 byla pravděpodobně vlhkost zkondenzovaná v budicím přívodu v kombinaci s nedostatečnou mírou impregnace izolačních materiálů budicího přívodu a případně možnou kontaminací přívodu železným materiálem pravděpodobně již z výroby. Teoreticky se na rozvoji defektu mohl podílet i otěr mědi na izolační trubku budicího přívodu při její montáži, tento vliv však není možné spolehlivě potvrdit nebo vyvrátit."*

Do generátoru byl zpět osazen původní rotor, který byl v Plzni opraven a budicí přívody vč. jejich izolace byly přitom upraveny i konstrukčně.

Aby se zabránilo opakování podobných událostí, byl upraven montážní postup, upravena konstrukce přívodů pro zlepšení odvodu nekondenzované atmosférické vlhkost a upraven postup sušení generátoru při jeho uvádění do provozu po dlouhodobé odstávce.

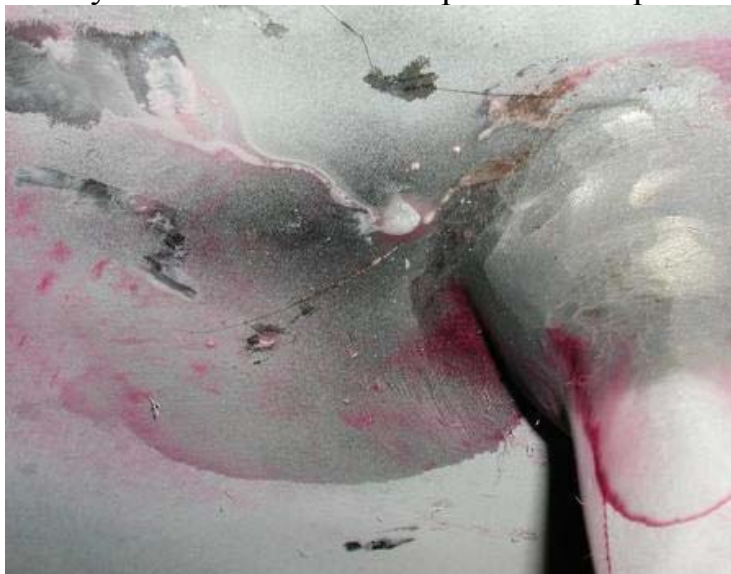
Obr.16. Detail prasklinek v místě nátrubku odvodnění

Jako příčina byl určen příliš mohutný svar nátrubku odvodnění (bez začištění a vhodného přechodového rádiusu), který místně vyvolal vysokou koncentraci napětí. Pokračování ve spouštěcích pracích bylo vyloučeno. Hrozilo dokonce přerušení spouštění na dobu nejméně půl roku, protože ani vhodné potrubí, které by mohlo být použito jako náhradní, nebylo k dispozici a bylo nutné jej objednat u zahraničního výrobce.

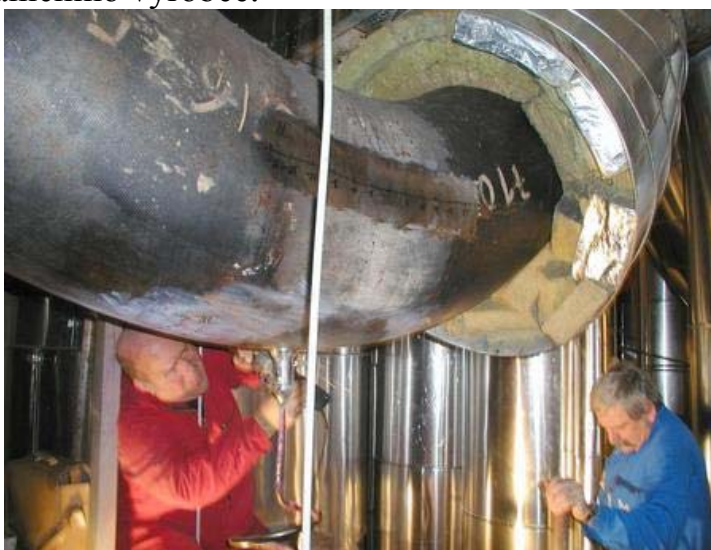
Obr.17. Pohled na dolní část převáděcího potrubí s odvodněním

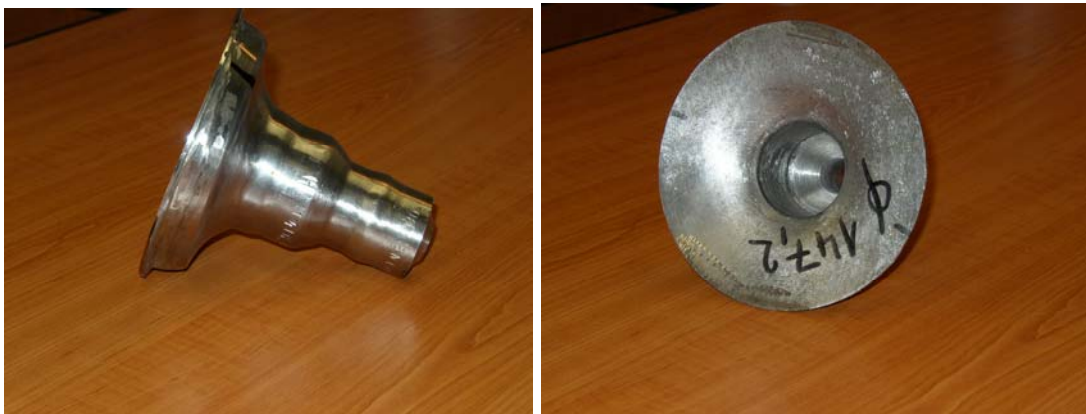
Obr. 18. Nátrubek odvodnění převáděcího potrubí vytažený za tepla (podle prof. Němce)

Z časových důvodů by s prof. Jaroslavem Němcem diskutován možný způsob opravy, který by alespoň pomohl dokončit testy energetického spouštění a překlenout tak období čekání na nové potrubí. Prof. Němec navrhl elegantní způsob opravy, který umožnil ponechání původní „předváděčky“. Oblast trhlinek byla vyříznuta a místo ní byl vsazen a vevařen nátrubek vytažený za tepla z kroužku materiálu zbytku potrubí. Tím se oblast největších napětí (místo nátrubku) dostala do míst, které nebyly ovlivněny svařováním. Veškeré práce provedla Modřanská potrubní.
