**České vysoké učení technické v Praze  
Fakulta strojní**

**Technické problémy  
při uvádění Jaderné elektrárny Temelín  
do provozu**

Ing. František Hezoucký

Habilitační přednáška

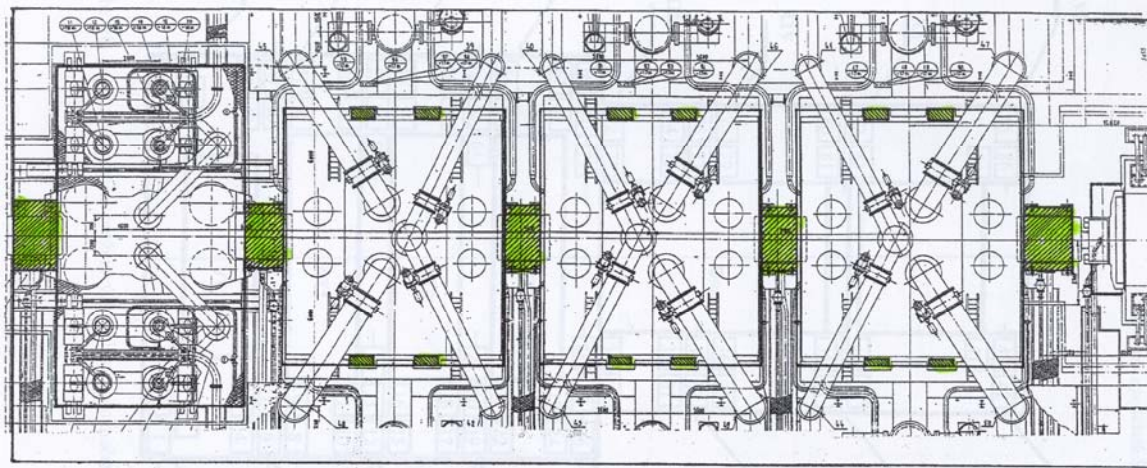
Obr.10. Půdorys turbíny - VT a 3 NT díly

v dolní části statoru. Analýza příčin rubbingu nebyla jednoduchá, protože snaha hledat příčiny mimo vlastní dodávku, obvyklá v dodavatelské praxi, problémy občas zamlžuje. Nicméně pro hledání řešení je správná analýza nutná. Příčinou byla specifická konstrukce turbíny a jejího uložení na horní, na

pružinách uložené, základové desce. Deformace horní základové desky (HZD) pod tíhou turbíny a zvláště uložení ložiskových stojanů rotoru na příčnicích HZD, zatímco opěrné konzoly NT statorů jsou opřeny o podélníky bylo jednou z příčin. Na obrázku vlevo je v silně zvětšeném měřítku zřetelná deformace HZD a je i patrná různost prohnutí podélníků a příčníků. Na obrázku dole je půdorys VT a 3 NT dílů turbíny a jsou tam zeleně pro ilustraci vyznačeny body, v nichž se opírají díly turbíny o horní základovou desku.

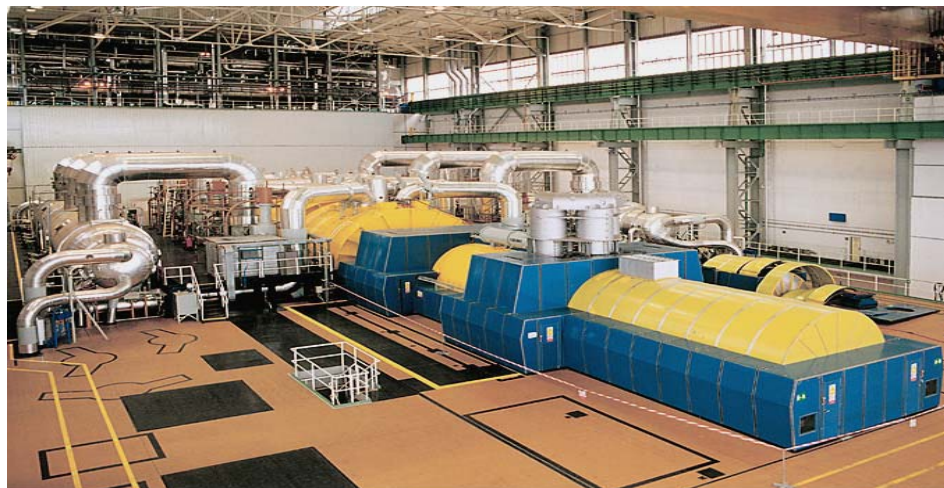
Obr.13. Smontovaný turbogenerátor – pohled od generátoru

Dne 5.7.2002 došlo v rámci primárních zkoušek elektrických ochran k zemnímu spojení rotoru generátoru

Zkrat byl určen v obvodu buzení. Po demontáži rotoru, jeho odtransportování k výrobci (Brush Plzeň, dříve Škoda ETD) rotor rozebrán a zjištěn mezipólový zkrat budících přívodů.
